您好，齒輪在使用一段時間後發生斷裂，照片如下：

敬請研判並提示造成損壞的可能原因。

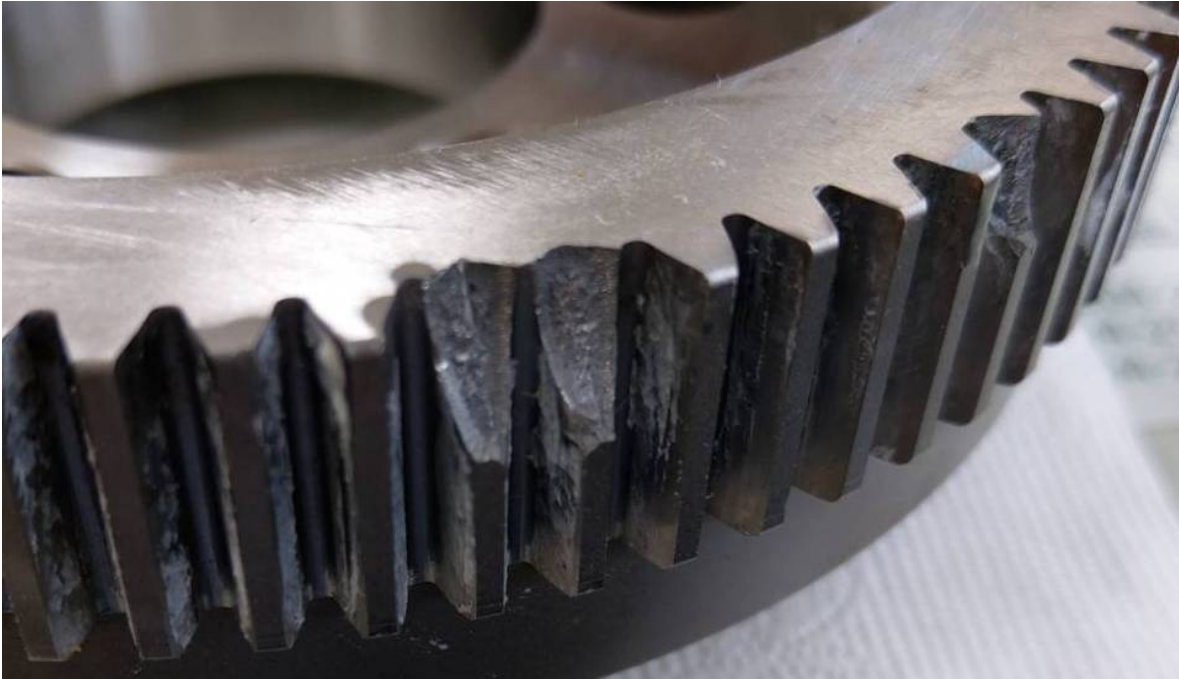
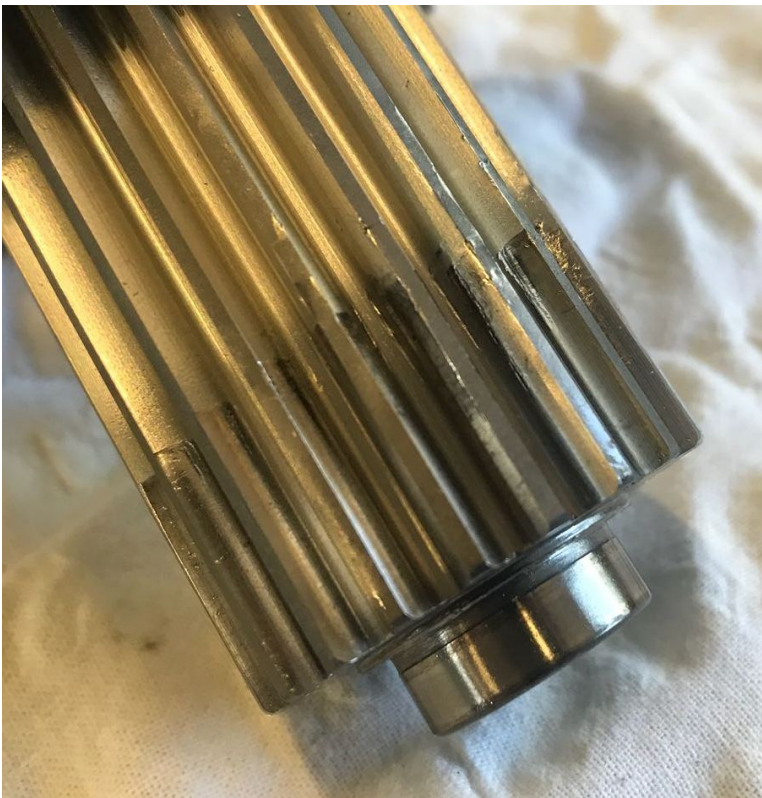
1. 大齒輪單側斜角崩壞。
2. 大齒輪崩壞部，斷裂面似有金屬流，非單純折斷。
3. 小齒輪的損壞也偏在同一側（內側），與相應的大齒輪崩壞部位同側。
4. 小齒輪內側齒根部有刮痕及有孔蝕、熔著及齒根部之干擾損壞現象。

1. 大小齒輪損壞，皆在同一側發生。
2. 大齒輪為單側支撐（有一側無軸承支撐）。

1. 損壞的發生是漸進的。
2. 金屬流、刮痕、孔蝕、熔著等損壞現象，屬於曾發生金屬疲勞的典型表現。
3. 損壞發生時，軸心不是處於平行狀態。
4. 小齒輪軸心過長，或軸心外徑過細，或同一軸上兩個軸承間的距離過大，齒輪在運轉時所產生的徑向分力，容易使軸心發生細微的撓曲變形（包括細微振動），這變形就足以使大小齒輪的軸心處於不平行狀態，才會發生單側斜角崩壞。
5. 當負荷來時，前述軸心不足以維持應有的剛性。
6. 造成單側傾斜咬合，使得單側負荷的面壓無端增大，超過齒輪應有的容許面壓強度。
7. 齒輪產生疲勞損壞。

1. 增加小齒輪齒數（外徑放大）、儘量縮短小齒輪軸上的兩個軸承間的距離，使得軸心的細長比（小齒輪外徑/兩軸承間距離）不致過小。
2. 齒輪最好為兩側支撐，若不得已，則 OVER HANG 的長度要越短越好。
3. 大齒輪做削鼓形加工（CROWING），可吸收些微的軸心歪斜，讓齒承（TOOTH BEARING，印痕）維持在齒幅的中心附近，可適度避開單側咬合。
4. 齒輪的齒頂實施倒角（SEMI TOPPING）或齒頂滾圓角（FULL TOPPING）。此舉雖會犧牲一些咬合率，但可避免配對齒輪齒根部的干擾損壞。
5. 使用的潤滑油要充足，油性要好，可隔開齒和齒的直接碰觸，能避免孔蝕及熔著損壞。
6. 機體、機壁的厚度要夠，才具有足夠剛性承擔運轉負荷。
